## **INFORME DE APLICACIÓN DEL ÍNDICE DE SEGURIDAD HOSPITALARIA AL CENTRO MÉDICO AMBULATORIO DE ESPECIALIDADES SAN JUAN**

**DIRECCIÓN NACIONAL DE PLANIFICACIÓN  
Área Técnica de Análisis Territorial**

NOVIEMBRE 2014

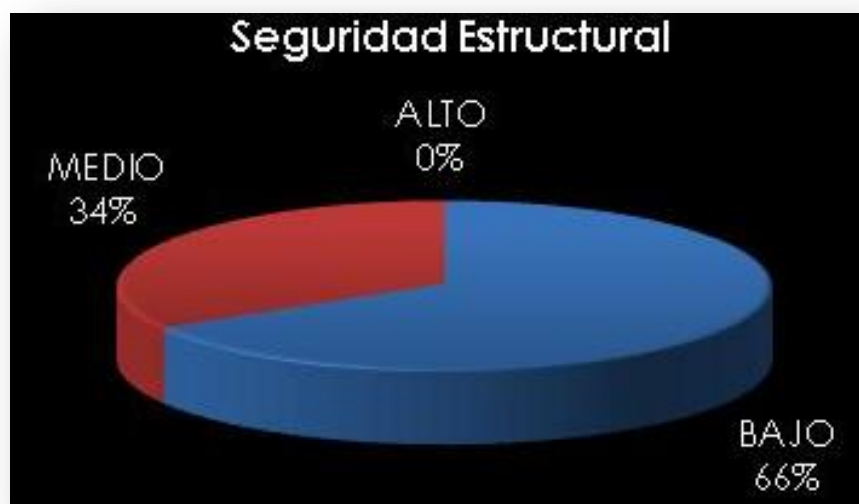
**Gráfico Nro. 1: Resultados de la evaluación del componente estructural**

En el gráfico anterior, se observa que el centro médico, posee un **nivel de vulnerabilidad del 66%**, obtenido de la evaluación de los antecedentes de impacto y efectos, en el sistema estructural y tipo de material usado en columnas, vigas, muros, losas, cimientos y otros, como elementos estructurales que forman parte del sistema de soporte de la edificación, para lo cual se recomienda, en el **corto plazo**, mejorar la estabilidad del talud, ya que hay hundimientos diferenciales en la estructura por la presencia cercana de la quebrada.

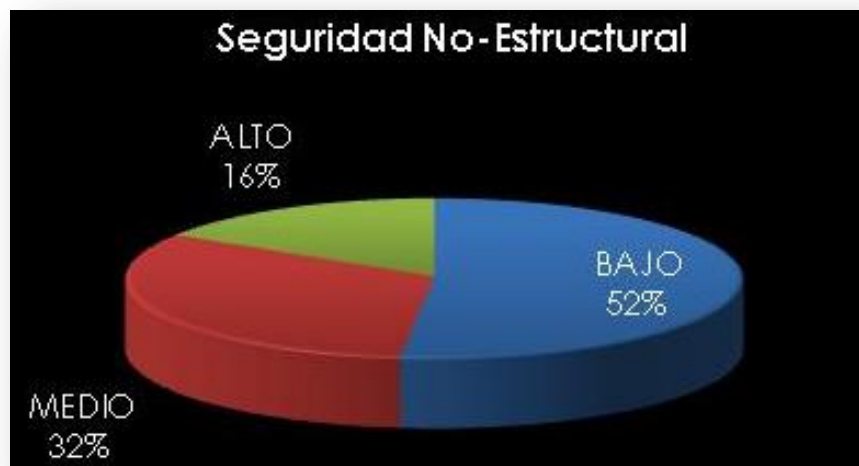
**Gráfico Nro. 2: Resultados de la evaluación del componente estructural**

En lo correspondiente al análisis de elementos que no forman parte del sistema de soporte de la edificación, es decir líneas vitales, como redes eléctricas, hidráulicas, sanitarias, sistemas de calefacción, ventilación, aire acondicionado; el mobiliario y los equipos de oficina fijos o móviles, así como los equipos médicos y de laboratorio, suministros utilizados para el diagnóstico y tratamiento, además

de los elementos arquitectónicos de la edificación, entre otros, muestra un **52% de vulnerabilidad**, para lo cual, se recomienda **en el corto plazo** (CZS-9, 2014):

- Ubicar específicamente y anclar todo el mobiliario de oficina, incluyendo computadoras impresoras, archivadores, estanterías y demás equipo tecnológico.
- Eliminar adecuadamente todo el mobiliario y equipos que se encuentra en desuso.
- Actualizar el inventario del equipamiento médico y no médico, de la unidad, con la finalidad de llevar una bitácora actualizada de bienes.
- Utilizar frenos para garruchas, para los equipos médicos y no médicos móviles.

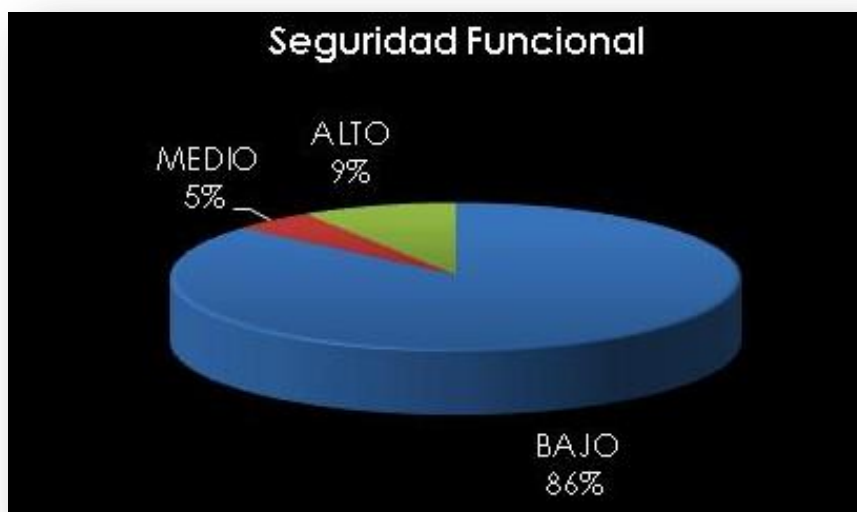
**Gráfico Nro. 3: Resultados de la evaluación del componente estructural**

La seguridad funcional, referida al nivel de preparación para emergencias masivas y desastres, del personal que labora en el centro médico, así como el grado de implementación del plan hospitalario para casos de desastre, indica una **vulnerabilidad del 86%**, de acuerdo a lo mostrado en el gráfico Nro. XX por lo tanto se recomienda, **en el corto plazo** (CZS-9, 2014):

- Implementar registros físicos de actas de reuniones con las firmas del personal en función.
- Actualizar el plan de emergencia y contingencias de acuerdo a los lineamientos establecidos por el MSP.

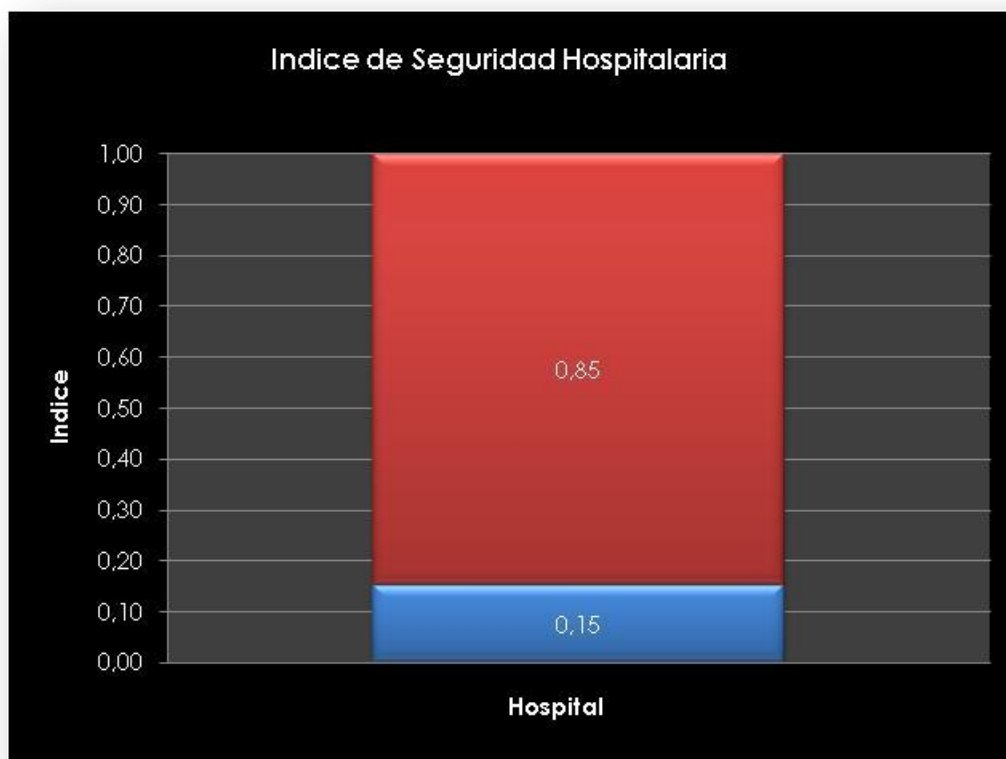
**“Gráfico Nro. 4: Índice de Seguridad del Centro Médico Ambulatorio de Especialidades “San Juan”**

De acuerdo a los resultados obtenidos, el Centro Médico Ambulatorio de Especialidades “San Juan” del Seguro Social, se ubica en un Índice de Seguridad de 0,15 y un Índice de Vulnerabilidad de 0,85, que lo ubica en categoría C, para el cual **SE REQUIERE MEDIDAS URGENTES DE MANERA INMEDIATA, YA QUE LOS NIVELES ACTUALES DE SEGURIDAD DEL ESTABLECIMIENTO NO SON SUFICIENTES PARA PROTEGER LA VIDA DE LOS PACIENTES Y EL PERSONAL, DURANTE Y DESPUÉS DE UN DESASTRE** (OPS, 2008).

La recomendación final por parte del equipo evaluador, es que, “Dadas las características estructurales y arquitectónicas de la edificación, ubicación geográfica, morfología y tipología del terreno y la zona, contaminación cercana, dinámica pluvial, acceso vehicular y peatonal, la alta demanda por parte del usuario por la cartera de servicios, **se recomienda su reubicación inmediata**”

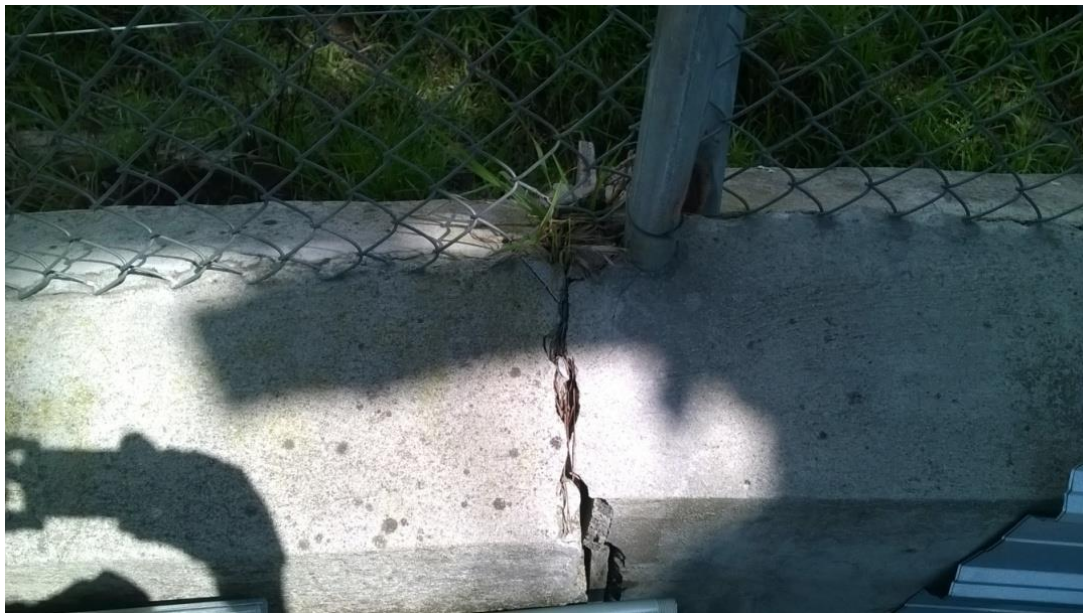
**Fotografía Nro. 1: Fisura en cerramiento posterior del centro médico**

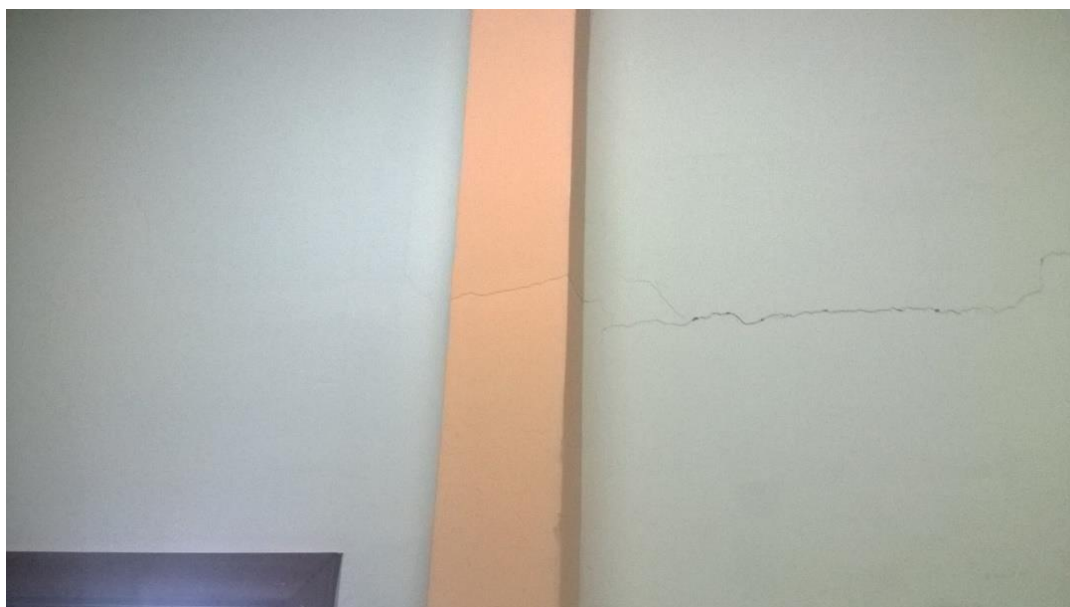
**Fotografía Nro. 2: Fisura presentada al interior del centro médico**

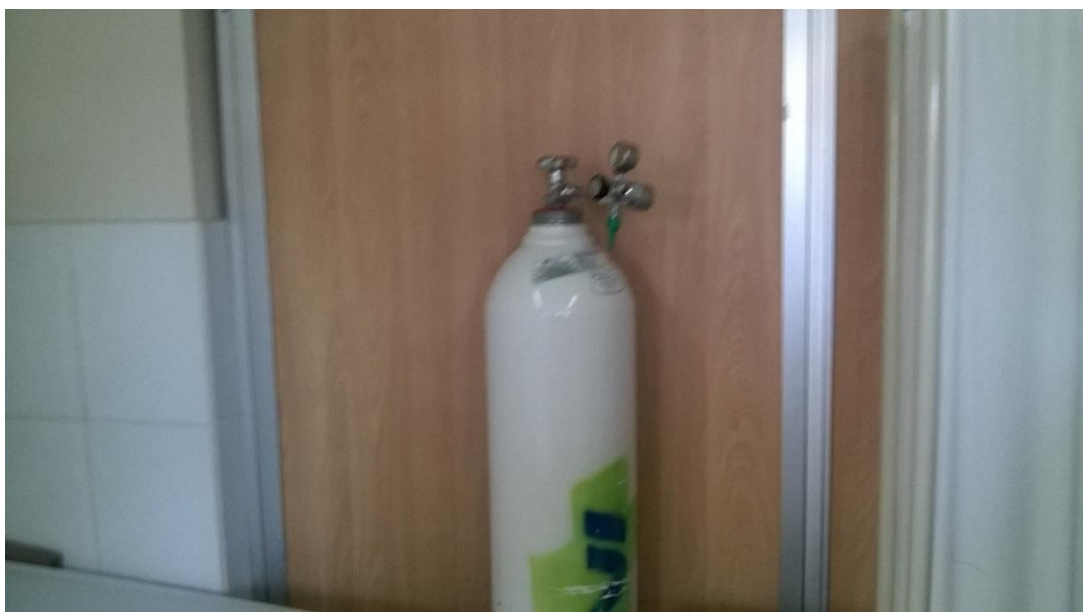
**Fotografía Nro. 4 : Tanque de oxígeno sin anclaje**

- Las estanterías, vitrinas, lockers, archiveros y mobiliario en general de oficinas, almacenes, bodegas, estadística, farmacia, laboratorio y demás servicios médicos y de apoyo deben ser asegurados y anclados convenientemente.
- Establecer un cronograma de revisión y mantenimiento del sistema de alcantarillado interno.
- Realizar un adecuado raleo y poda de los árboles del jardín.
- Mejorar la sujeción y anclajes a 45° de los cielos falsos y lámparas en toda la institución.
- Mejorar y aumentar la cantidad y ubicación de la señalética de acuerdo a la norma establecida, en toda la institución.
- Instalar el techo metálico en los lugares en donde haga falta.
- Considerar además los puntos que para la institución sean importantes e incluirlos en el plan de intervención.

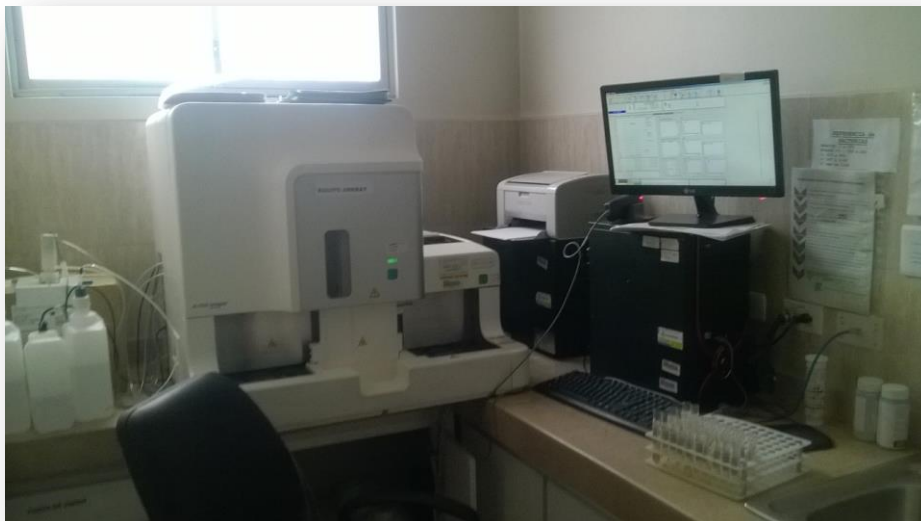
**Fotografía Nro. 5: Equipamiento tecnológico ubicado incorrectamente**

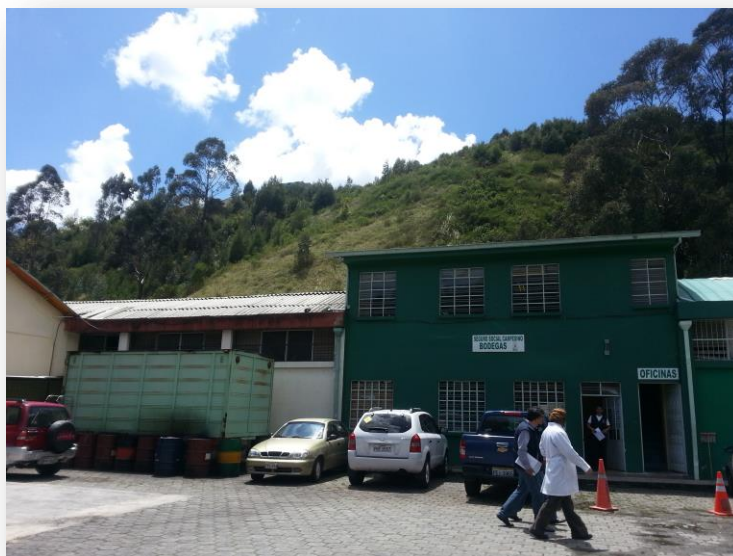
**Fotografía Nro. 7: Vista del talud posterior al predio donde se ubica la ex imprenta**

- Estudio y obras de mitigación, para analizar y controlar el peso de los taludes, dentro de los cuales se encuentra expuesto el terreno.
- Ampliación a 4 carriles en doble sentido, de la vía de acceso al terreno.

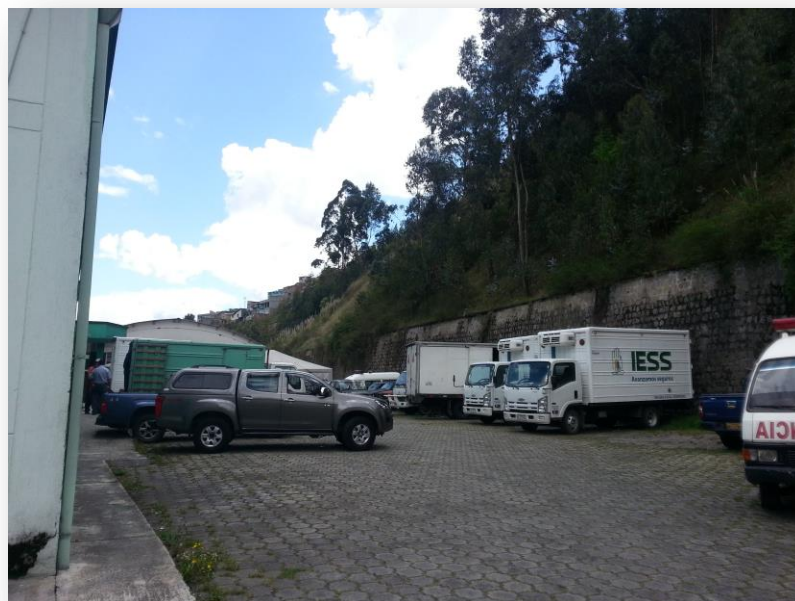
**Fotografía Nro. 8: Vista lateral del talud posterior al predio de la ex imprenta**
