**INFORME DE APLICACIÓN DE INDICE DE SEGURIDAD HOSPITALARIA AL
CENTRO MEDICO AMBULATORIO DE ESPECIALIDADES “SAN JUAN” DEL IESS**

NOVIEMBRE / 18 / 2014

INFORME DE LA APLICACIÓN DEL INDICE DE SEGURIDAD HOSPITALARIA APLICADO AL CENTRO MEDICO AMBULATORIO DE ESPECIALIDADES “SAN JUAN” DEL IESS, EL DÍA 18 DE NOVIEMBRE DEL 2014

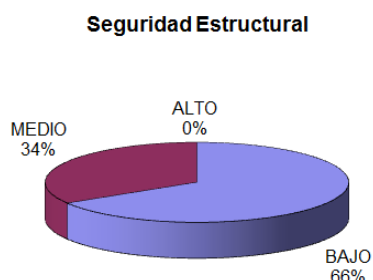
RESULTADOS DE LA EVALUACION ESTRUCTURAL.-

Como se puede apreciar en la figura y según la evaluación del componente estructural, realizado al Centro Médico Ambulatorio de Especialidades “San Juan” del IESS, se obtuvo un 0 % de seguridad alta, 34 % de seguridad media y 66% en la seguridad baja, sobre la base de los puntos que se exponen en la matriz del índice de seguridad hospitalaria y modelo matemático.

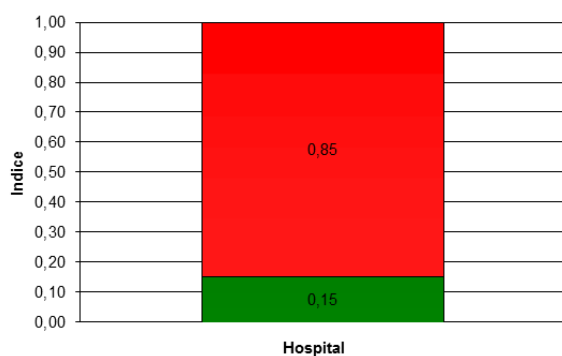
Indice de Seguridad Hospitalaria

De acuerdo a los resultados obtenidos, el Centro Médico Ambulatorio de Especialidades “San Juan” del Seguro Social, tiene un Índice de Seguridad de 0,15 y un Índice de Vulnerabilidad de 0,85, lo que le da la Clasificación C, luego de la aplicación del índice y modelo matemático.

Lo que indica que se requieren medidas necesarias en el corto plazo, mediano y largo plazo para mejorar su seguridad.
